Inventaire des Jardins de Presbytère dans le Diocèse de Besançon.

- Approche historique du jardin de curé.
- Etat actuel des jardins dans le diocèse de Besançon.
- Etude particulière et systématique sur le Haut-Doubs.

Décembre 2013

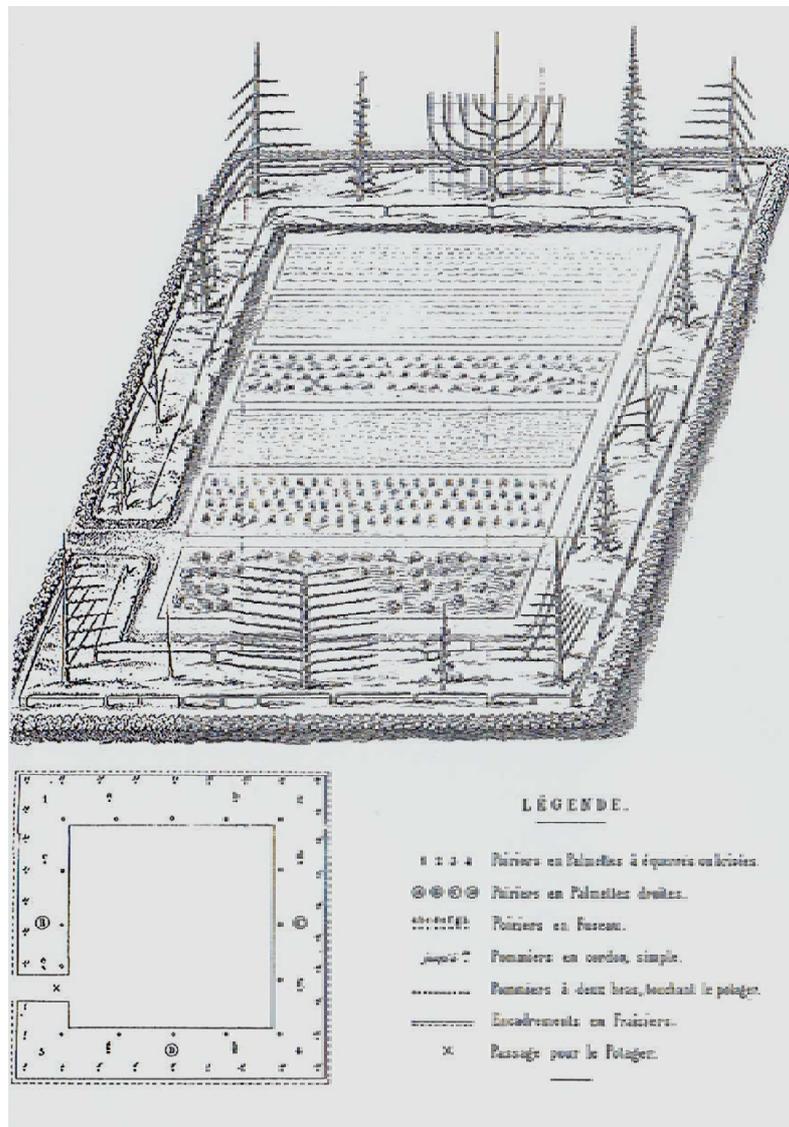
Plan idéal d'un jardin de curé. Extrait du *Manuel pratique d'arboriculture* de l'abbé Raoul, curé de Couvelon, Ed. Besançon et Turbergue, 1859.

Dans le diocèse de Besançon, l'abbé Raoul, curé de Couvelon (70) près de Vesoul publie en 1859 son *Manuel pratique d'arboriculture*. Cet ouvrage a le mérite de clore un débat éternel entre des jardins de curé, fouillis ou ordonnés. Le plan idéal du jardin de curé proposé par l'abbé Raoul,

atteste d'un savant mariage entre une structure ordonnée et un choix de plantes très divers faisant l'identité même de ces enclos.

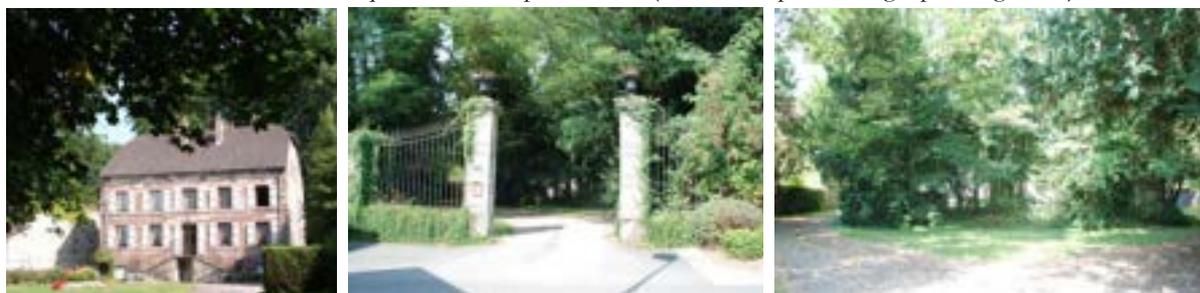
Presbytere de Lure (70), propriété de la commune. Août 2013. Clichés de *Parcelle d'Histoire*.

prêtre. L'accès à l'habitation se fait après avoir franchi un épais couvert, traversé par deux allées qui se rejoignent au niveau du découvert, formant la cour d'honneur. Le bois, planté d'essences caractéristiques des parcs paysagers du XIXe siècle, forme un réel écrin de verdure à la demeure.

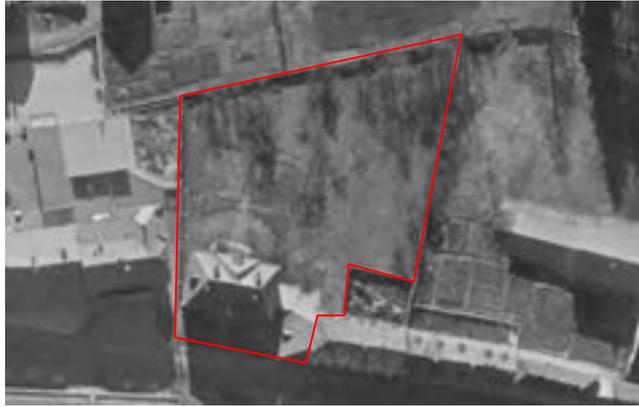
Presbytère de Maïche. Photographies aériennes de l'IGN, 1967 et 2007. (Source : <http://www.geoportail.gouv.fr>).

Dans le Haut-Doubs, le presbytere de Maïche¹⁰ (25) semble également avoir présenté par le passé des jardins d'agrément. Les vues aériennes de 1967 attestent de l'existence d'un parterre composé de quatre compartiments au pied de la façade sud. Prolongement de l'architecture, le jardin était structuré autour d'un réseau d'allées rectilignes dessinant une croix grecque. Le reste de la propriété, aujourd'hui appelé « *parc* », était peut-être ornée d'une composition paysagère. Le presbytere de Maïche est contigu au parc paysager du *château du Désert*, datant du XIXe siècle, et ses jardins semblent se rattacher aux jardins d'agrément que l'on rencontrait autrefois aux abords des maisons bourgeoises.

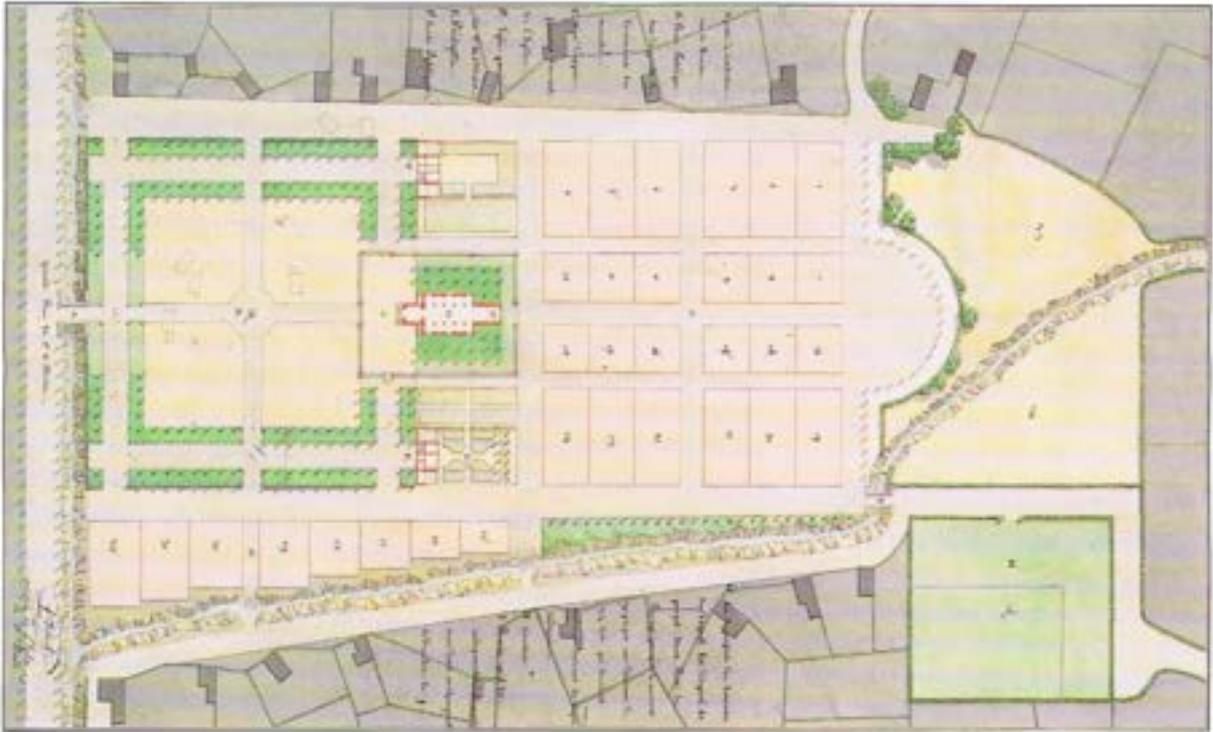
Projet de F. Debret pour l'aménagement de la commune de La-Chapelle-Saint-Quillain, 1814. Archives Nationales, cote : F 1536 B.

Un dernier cas semble important d'être abordé ici, il s'agit du projet envisagé par la commune de La-Chapelle-Saint-Quillain (70)¹⁴, en 1814. François Debret (1777-1850), architecte en chef de la Ville de Paris, inspecteur général des bâtiments civils, est sollicité pour réaliser un ambitieux projet d'aménagement urbain pour le village¹⁵. La réflexion comprend une église, une place, un « lotissement » mais également un presbytère avec son jardin. Ce dernier est particulièrement bien détaillé dans ce projet, fermé de murs, il souligne l'importance accordée au clos de la demeure curiale. Sur ce plan, la composition ordonnancée comprend huit compartiments avec au centre un puits. En fond de jardin, une chambre de verdure, tout en longueur, devait apporter ombrage au prêtre. Enfin, un second jardin se structure autour d'une allée en croix formant quatre compartiments. Ce projet ambitieux ne fut jamais réalisé. Toutefois, il témoigne des pratiques de construction de nombreux villages de Franche-Comté, qui à la fin du XVIIIe siècle et au début du XIXe siècle se dotèrent d'un centre, marqué par les bâtiments publics, civils et religieux. Il nous offre également un très bel exemple d'un projet de jardin de curé au début du XIXe siècle, dans sa disposition, ses proportions et sa composition.

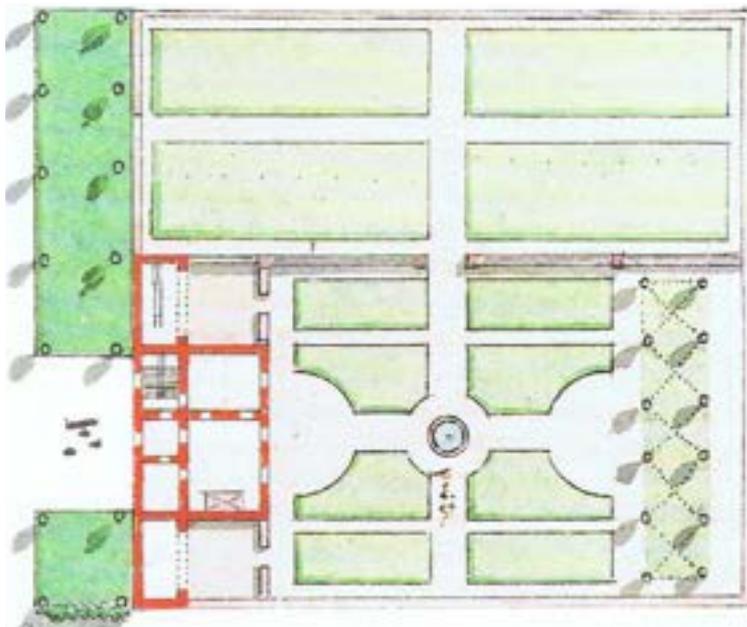
Projet de F. Debret détail du projet de jardin du presbytère de la commune de La-Chapelle-Saint-Quillain, 1814. Archives Nationales, cote : F 1536 B.

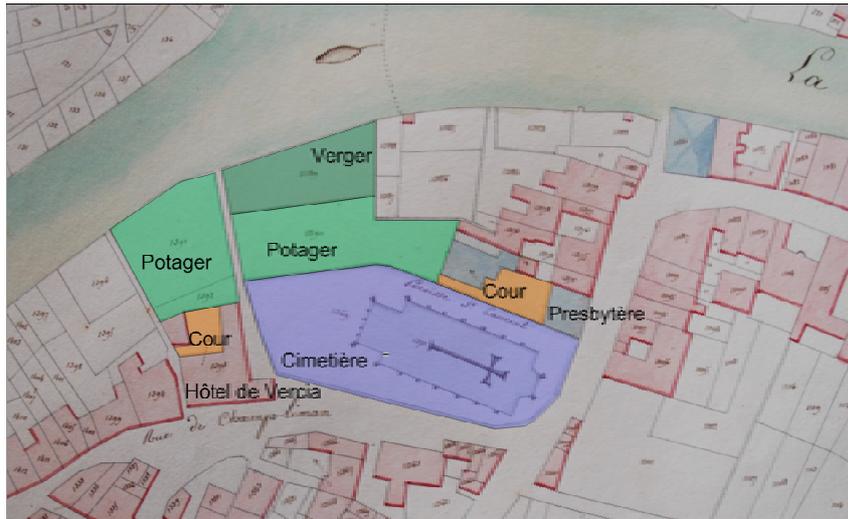
Etat de la propriété foncière aux abords de l'église St Laurent d'Ornans en 1812. Carte extraite de l'étude de faisabilité réalisée par le cabinet *Parcelle d'Histoire* pour la mairie d'Ornans.

Le cas de la ville d'Ornans (25) est assez révélateur de la gestion de ce patrimoine paysager qui a pu être envisagée par les municipalités depuis une dizaine d'années. Dans le cadre d'une étude de faisabilité commandée par la mairie d'Ornans au cabinet *Parvelle d'Histoire*, visant à redonner une identité à un lieu dénaturé, il a été mis en évidence l'existence de deux presbytères qui se sont succédés à l'échelle de l'histoire d'Ornans. Le plus ancien correspond à l'actuelle Maison Nationale de la Pêche dont la façade donne sur la rue Saint-Laurent. Le second, correspond à l'ancien hôtel de la famille Guyot de Vercia, qui deviendra à partir de 1859 et jusqu'à nos jours, la cure d'Ornans. Ces deux propriétés comprenaient autrefois des dépendances, des jardins vivriers avec potager et verger, s'étendant jusqu'en bordure de Loue. Le plan de la ville d'Ornans (1753), les matrices du cadastre napoléonien (1812) ainsi que les cartes postales du début du XXe siècle permettent d'appréhender la nature des différentes parcelles.

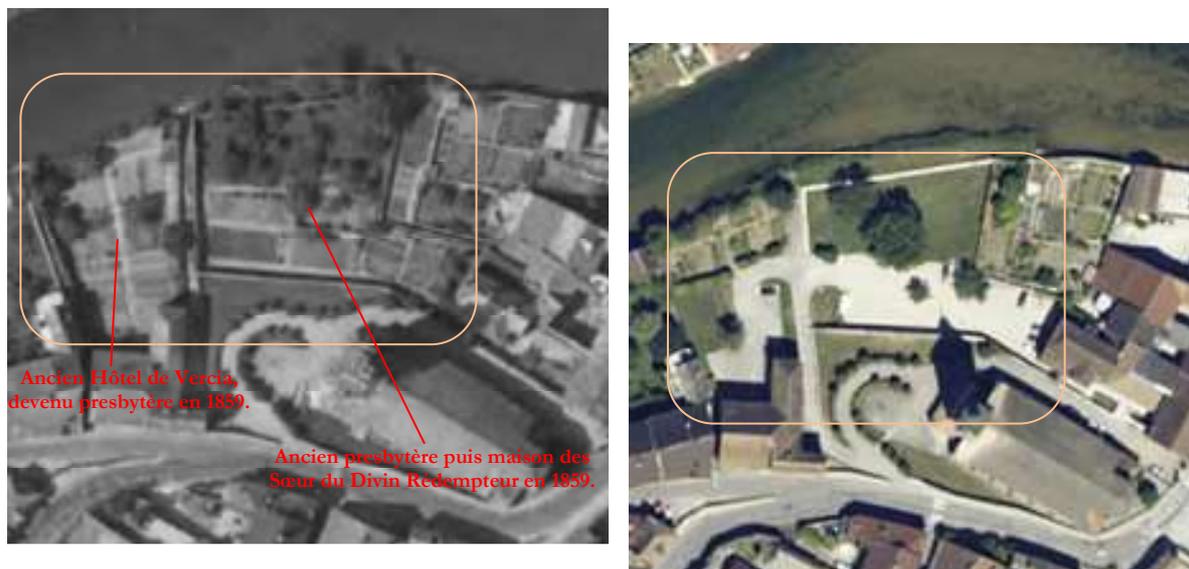
Photographies aériennes de l'IGN, 1968 et 2007. (Source : <http://www.geoportail.gouv.fr>).

Il en est de même du jardin potager à l'arrière de l'ancien presbytère qui a également été transformé en parking. Quant au verger, il ne compte aujourd'hui plus que deux arbres fruitiers (pommier et cerisier), un buis (*Buxus sempervirens 'rotundifolia'*) et un imposant frêne (*Fraxinus excelsior*).

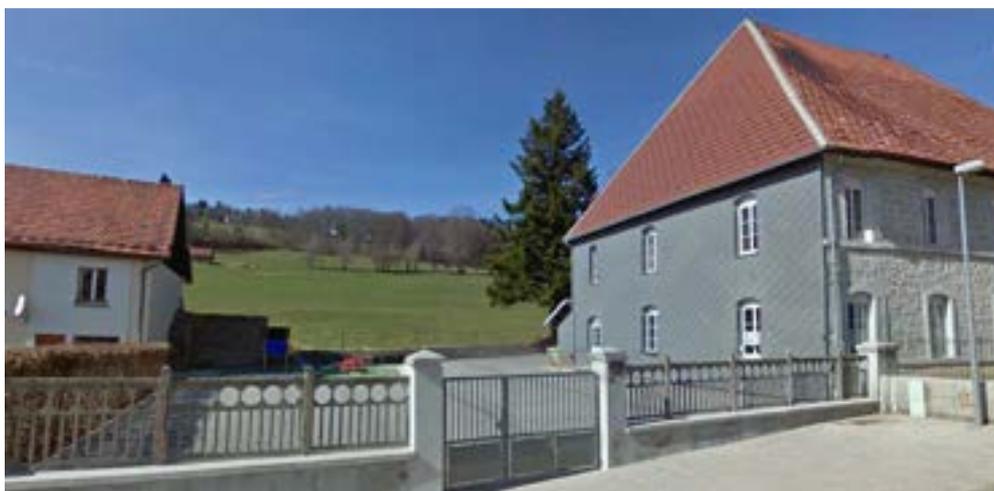
Ecole maternelle de Gilley (25). Août 2013. Cliché de *Parcelle d'Histoire*.

Enfin, le presbytère de la commune de Gilley (25), est également un témoin évocateur de la disparition complète d'un jardin de curé, lié à la reconversion des bâtiments. Transformé en école maternelle, la demeure du XVIII^e siècle a vu ses abords entièrement recouverts de bitume afin d'aménager une cour de jeu pour les enfants.

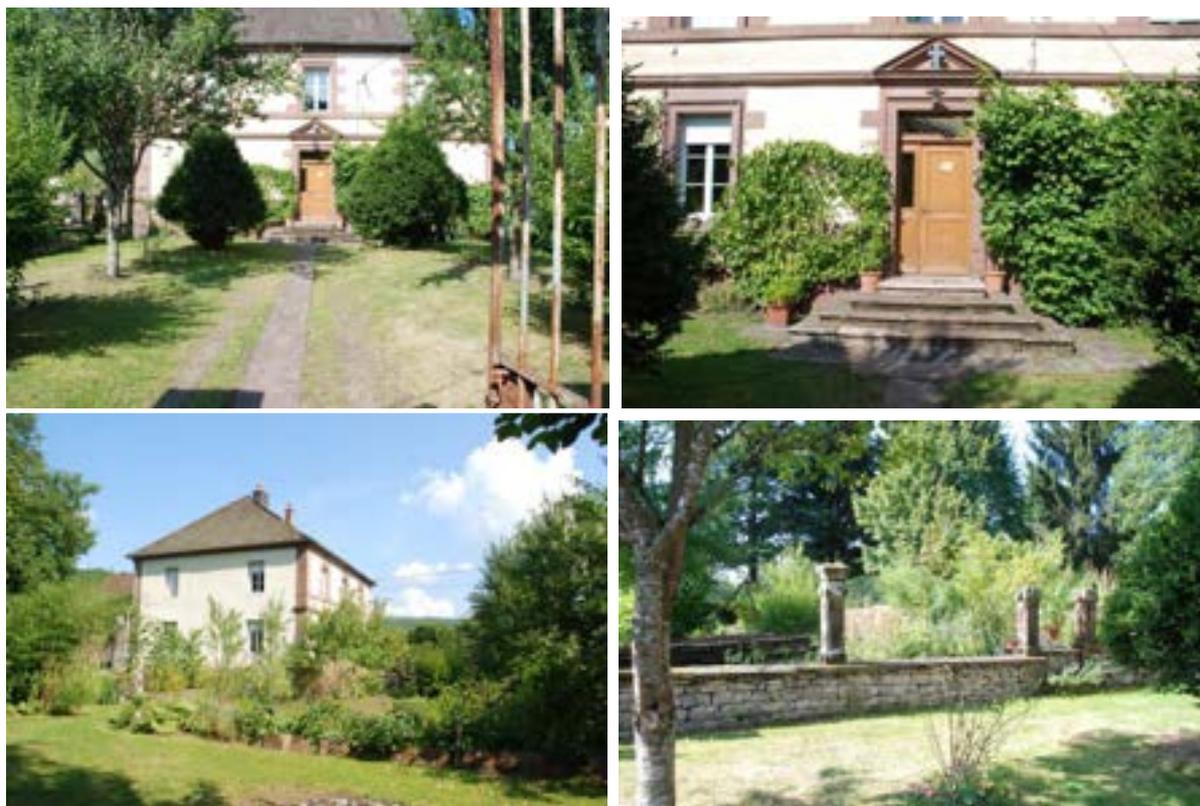
Ancien presbytère de Ternuay (70), propriété de la commune. Août 2013. Clichés de *Parcelle d'Histoire*.

Le presbytère de Ternuay (70), toujours propriété de la commune, est un exemple de ces compositions, aujourd'hui bien conservées. La cure de Ternuay est louée depuis une quinzaine d'année à une famille qui veille à entretenir ces jardins avec toutefois un suivi annuel des structures taillées par la municipalité. L'emprise au sol des jardins ainsi que les murs de clôture n'ont fait l'objet d'aucune transformation au cours des siècles. L'enclos se divise en deux entités paysagères séparées par un muret, orné de pilastres en pierre de taille. Le puits, servant autrefois à alimenter en eau l'habitation et les jardins, se trouve encastré dans ce mur. Le premier jardin correspond à une cour engazonnée, traversée par une allée orientée est-ouest et couverte de pavés, permettant de relier le portail au perron. Deux buis (*Buxus sempervirens*) taillés en topiaire, deux pruniers et deux forsythias (*Forsythia x intermedia*) bordent symétriquement cette allée, tout en cadrant la perspective. De la vigne et des arbres à kiwi (*Actinidia deliciosa*) tapissent la façade de l'habitation. Le second jardin, occupe la partie sud de l'enclos. L'ancienne composition ordonnancée ne comprend aujourd'hui plus que deux grands carrés de culture. L'allée centrale et les allées de ceintures sont en gazon. En limite sud de propriété, un alignement de sapins (*Picea abies*) forme un couvert, offrant autrefois une promenade ombragée au prêtre. Un bouquet de noisetiers (*Corylus avellana*) et de bouleaux (*Betula pendula*) ornent toujours les découverts périphériques. On peut encore voir un noyer (*Juglans regia*), plus que centenaire, planté en isolé à l'ouest du jardin.

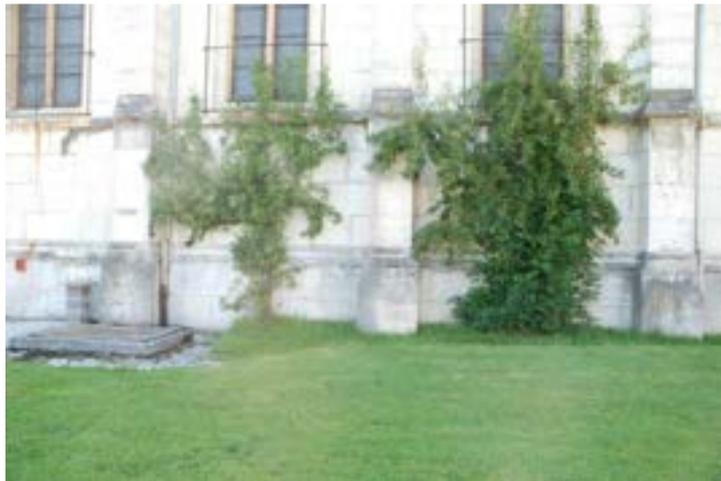
Poiriers menés en espalier contre l'église.

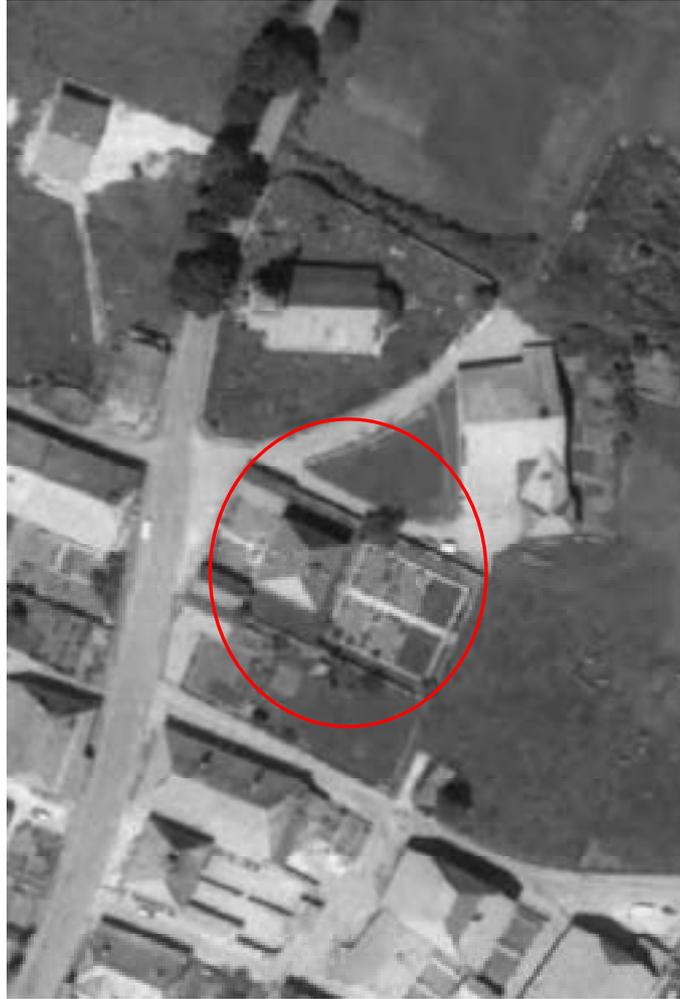
Sur les vues aériennes de 1968, le presbytère comprenait une cour d'honneur à l'ouest, fermée par les dépendances et un jardin ordonnancé, à l'est. Clos de murs, la composition comprenait six carrés de culture disposés de part et d'autre d'une large allée centrale. Le long des murs, une bande de pelouse encadrait l'ensemble.

Vue aérienne de l'IGN, 1968.

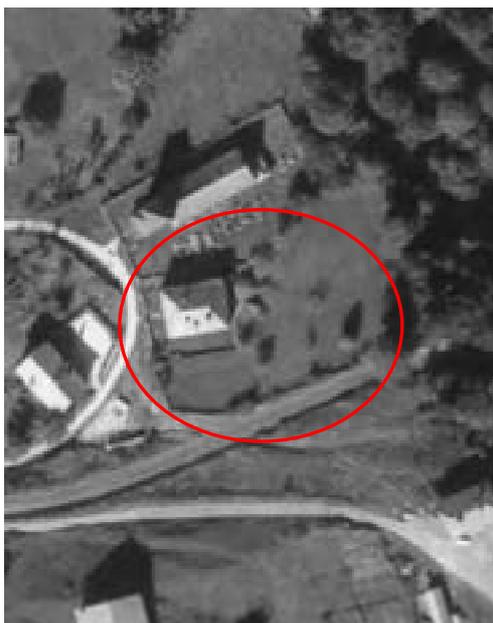
Le presbytère et son jardin étaient intégrés dans un vaste enclos, comprenant l'église et le cimetière. Au sud, une cour longeant la façade, séparait le jardin de l'habitation. Sur la vue aérienne de 1968, aucune allée n'est visible et la composition semble réduite à une pelouse.

Vue aérienne de l'IGN, 1968.

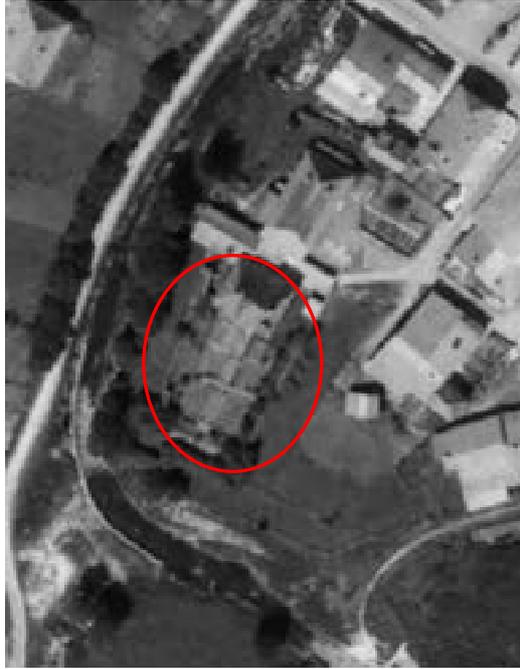
La vue aérienne de l'IGN, datée de 1968, présente une composition ordonnancée, prolongement de l'architecture. Le jardin est clos de tous côtés par un mur et par l'habitation, au nord. Il se structure autour d'un réseau d'allées rectilignes, se coupant à angle droit, formant ainsi six carrés de culture de part et d'autre d'une allée centrale, orientée nord-sud. Un verger entourait la composition au sud à l'est et à l'ouest.

Vue aérienne de l'IGN, 1968.

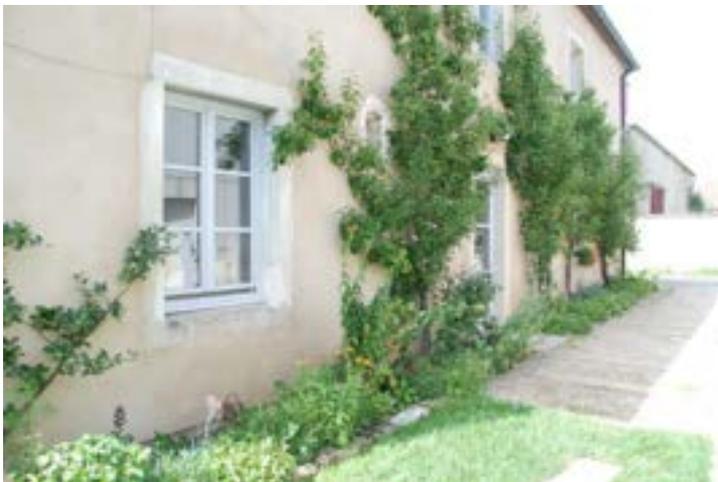
Fruitiers en espalier contre la façade est.

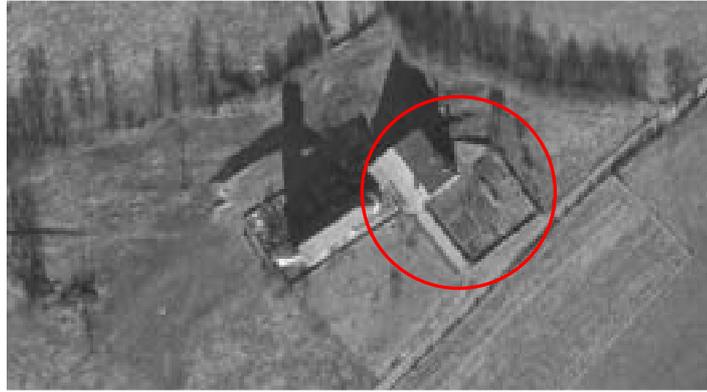
En 1967, le jardin comportait un potager ordonnancé formé de quatre carrés dessinés par un réseau d'allées en croix, dans le prolongement de l'habitation. Au sud et à l'est, un verger semblait encadrer la composition.

Vue aérienne de l'IGN, 1967.

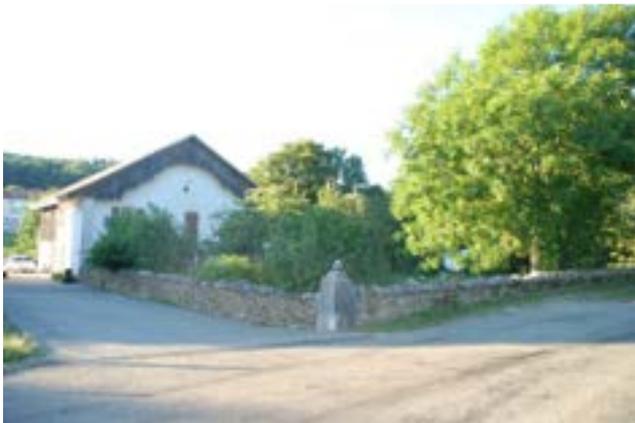
Mur de clôture et son ornement.
Cliché de *Parcelle d'Histoire*, août 2013.

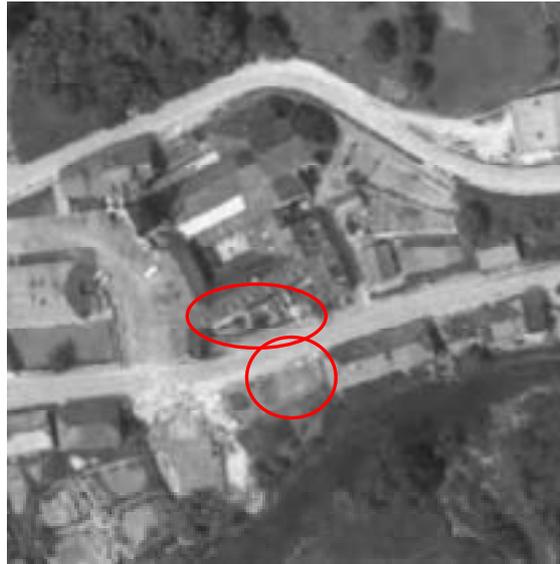
Sur les vues de l'IGN, le presbytère comprenait en 1968, un étroit jardin, orienté est-ouest, au pied de la façade sud. Il est difficile de déterminer sur ce cliché quelle était la nature des cultures. Un second jardin, au-delà de la route du Val Saugeais semblait servir de potager au prêtre.

Vue aérienne de l'IGN, 1968.

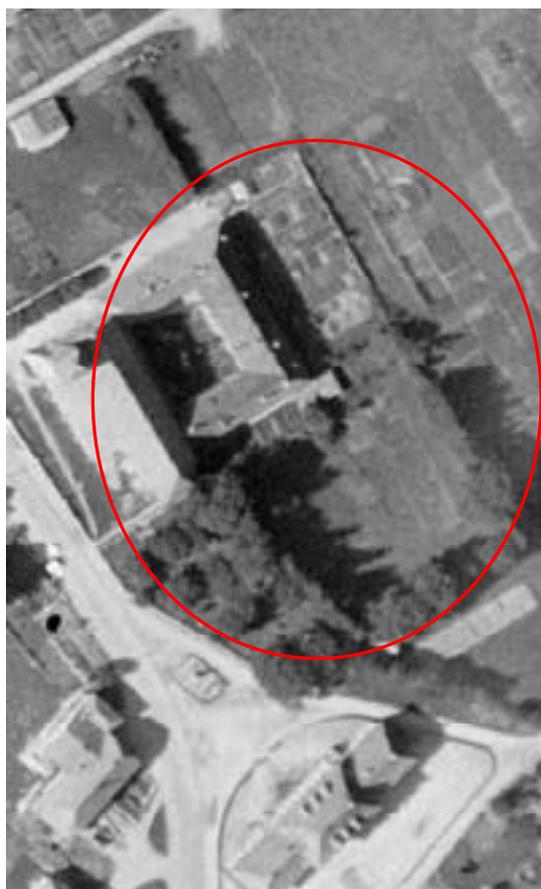
Sur la vue aérienne de l'IGN datée de 1947, des jardins existaient au sud des bâtiments conventuels et se prolongeaient à l'est. Ces derniers ont été aujourd'hui remplacés par un parking. De même, le couvert planté au chevet de l'église a aujourd'hui disparu et le jardin conservé au sud semblait autrefois beaucoup plus vaste.

Vue aérienne de l'IGN, 1947.

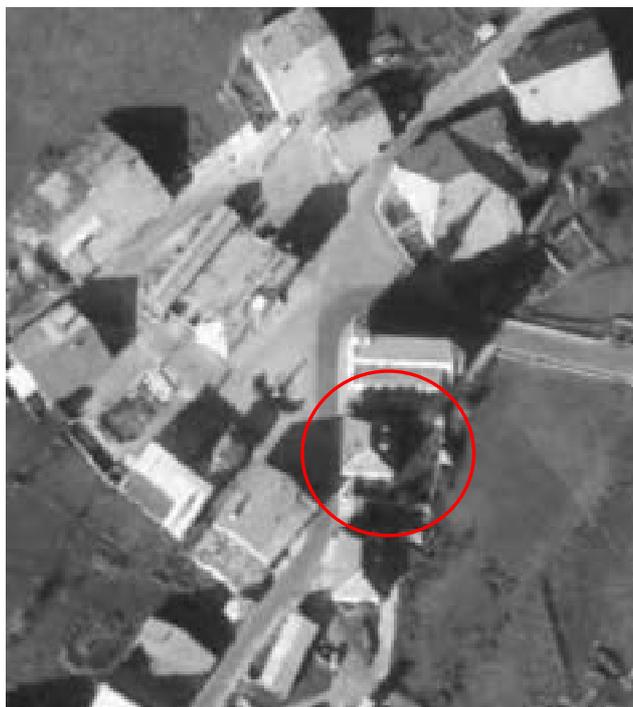
En 1968, d'après les clichés de l'IGN, le jardin était ceint de murs, agrémentés de deux constructions à l'est du clos. Le jardin se dessinait au pied des façades est et sud. Ces photographies ne permettent pas de disposer de plus de détails concernant la composition passée.

Vue aérienne de l'IGN, 1968.
